Experimental Study of Hysteresis Behavior of Reinforced Concrete Frame Equipped with TADAS Yielding Damper Under Cyclic loading

Keywords: Reinforced concrete frame; Yielding damper; TADAS; Cycle loading; Resistance

مطالعه آزمایشگاهی رفتار هیستریزیس قاب خمشی بتنی مقاوم‌سازی شده با میراگر تسلیمی فلزی TADAS تحت بار چرخه‌ای جانبی

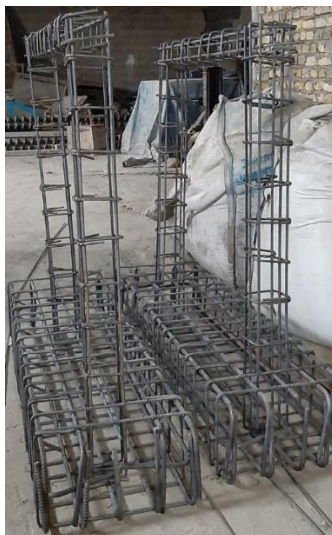
در شکل ۴ آرماتور بندی قاب بتنی قبل از قالب بندی نشان داده شده است. در این نمونه فاصله خاموت‌های تیر و ستون (قاب بتنی Conc-F-1) در مقدار حداکثر فاصله قرار گرفته بود. بعد از انجام آزمایش این نمونه مشخص شد که فاصله خاموت باید کاهش یابد. بنابراین، در قاب‌های دیگر مقدار فاصله خاموت کاهش یافت.

شکل ۴: آرماتور بندی قاب بتن آرمه.

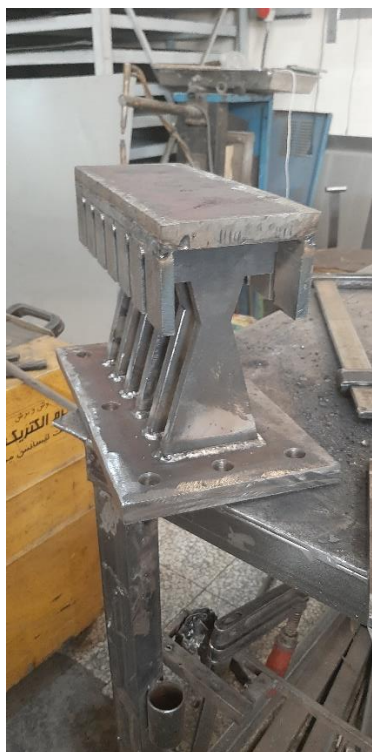
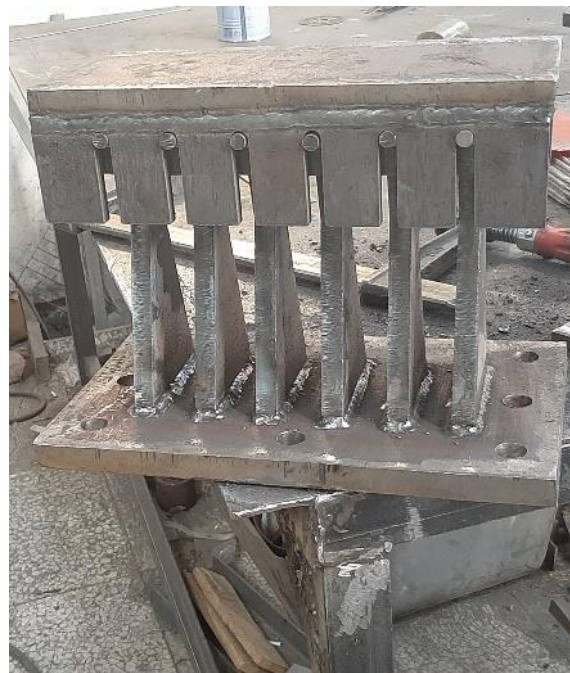
شکل ۶: میراگر تسلیمی آماده شده جهت نصب در قاب خمشی بتنی.

نحوه قرارگیری صفحات میراگر در داخل شیارهای پایین میراگر در شکل ۵ نشان داده شده است. به منظور جلوگیری از تاثیر نیروهای ثقلی بر میراگر، قسمت پایین صفحات به صفحه پایین میراگر جوش نشده‌اند و اجازه دوران دارند. فولاد مورد استفاده برای ورق صفحات و ورق‌های بالا و پایین میراگر از نوع St-37 می‌باشد. مشخصات هندسی و نمای ساخته شده میراگر TADAS در شکل ۶ نشان داده شده است.

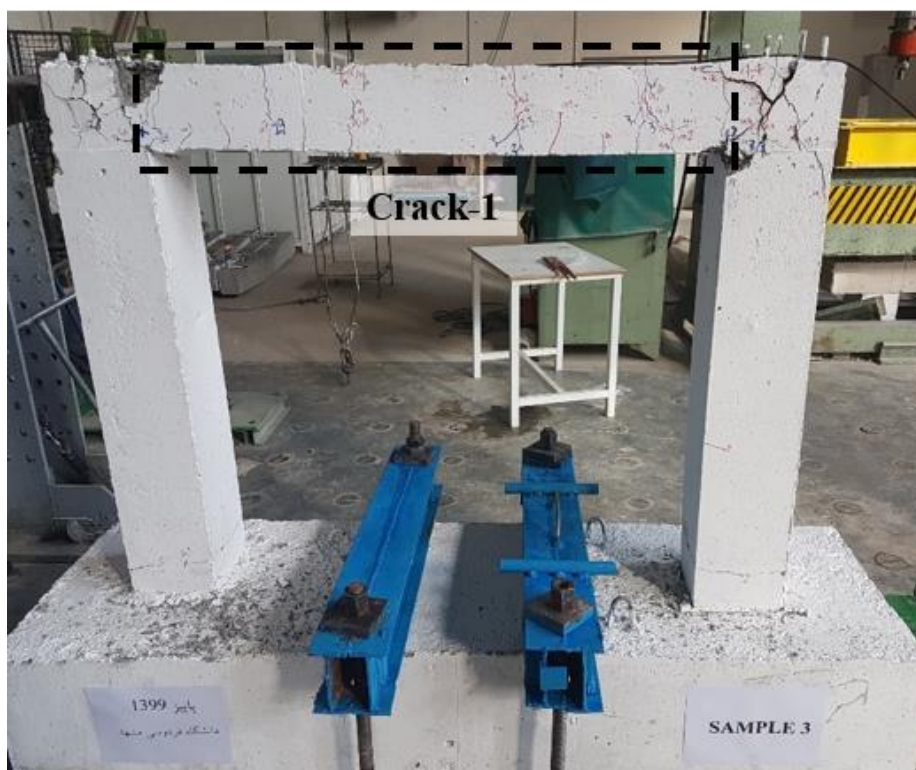
در شکل ۱۱ نمونه Conc-F-3 بعد از آزمایش نشان داده شده است. در این نمونه فاصله خاموت‌های تیر و ستون به صورت همزمان نسبت به نمونه Conc-F-1 کاهش داده شده است. همان‌طور که دیده می‌شود، ترک خوردگی عمدتاً در تیر دیده شده و ترک‌های قابل ملاحظه‌ای در ستون مشاهده نمی‌شود. فقط دو ترک افقی در تکیه‌گاه سازه دیده می‌شود که بعد از ایجاد ترک در تیر رخ داده است. دیده می‌شود که محل تشکیل ترک‌ها در نزدیکی اتصال تیر به ستون کاهش یافته و عمدتاً به قسمت میانه تیر منتقل شده است.

شکل ۱۱: نحوه ترک خوردگی نمونه *Conc-F-3* بعد از آزمایش.

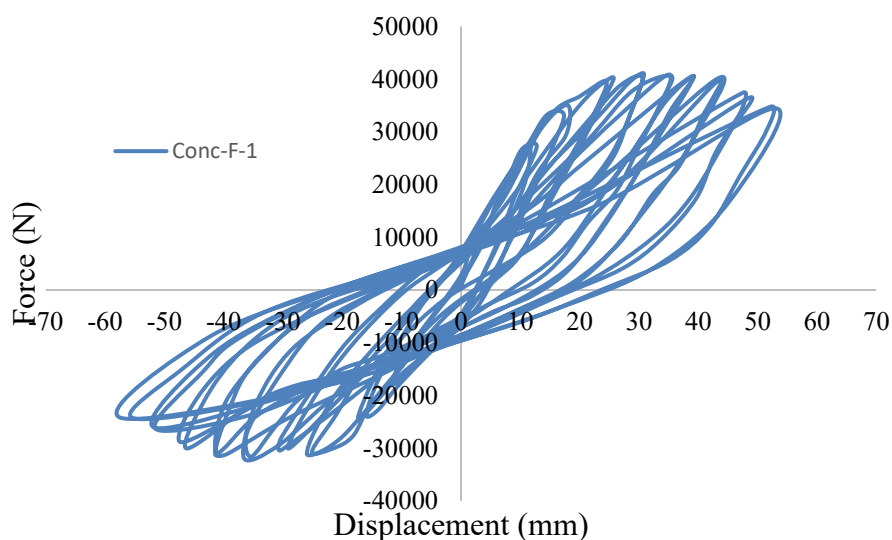
شکل ۱۲: منحنی هیستریزیس نمونه *Conc-F-1*.

در منحنی هیستریزیس، نیروی ایجاد شده در نیروسنج در مقابل جابجایی ثبت شده در حسگر تغییر مکان سنج ترسیم می شود. این منحنی نشان دهنده میزان مقاومت نمونه، سختی اولیه و ثانیه و نرم شوندگی و سخت شوندگی رفتار نمونه و انرژی مستهلک شده در نمونه ها می باشد. مطالعه رفتار هیستریزیس نمونه ها درک درستی از چگونگی رفتار قاب در زمان بارهای چرخه ای همانند زلزله بدست می دهد. در شکل ۱۲ تا ۱۴ منحنی های هیستریزیس نمونه قاب خمشی بتنی *Conc-F-1*، *Conc-F-2* و *Conc-F-3* آورده شده است.

رفتار کلی منحنی‌ها به صورت پایدار می‌باشد. با افزایش بارگذاری، افت مقاومت قابل توجهی در نمودار دیده نمی‌شود. ولی سختی حلقه‌های هیستریزس با افزایش بارگذاری از مقدار سختی اولیه کمتر می‌شود که نشان دهنده افزایش تعداد ترک‌ها و همچنین افزایش عرض ترک می‌باشد. در نمونه‌های F-1 و F-2 نرم‌شوندگی مقاومتی بعد از حداکثر مقاومت مشاهده می‌شود، ولی در نمونه F-3 اثر نرم‌شوندگی نسبت به نمونه‌های دیگر کمتر است. این به دلیل ترک خوردگی کمتر نمونه F-3 است. تقریباً در کلیه نمونه‌ها اثر پینچینگ دیده می‌شود. در قاب بتنی F-1 مقدار حداکثر مقاومت برابر ۴۰/۸۷ کیلونیوتن، قاب F-2 برابر ۴۷/۵۹ کیلونیوتن و برای قاب F-3 برابر ۴۹/۱۷ کیلونیوتن می‌باشد. دیده می‌شود که کاهش ترک‌ها و کاهش فاصله آرماتورهای عرضی و تقویت قسمت بارگذاری جک هیدرولیکی سبب افزایش مقاومت نمونه‌ها شده است.

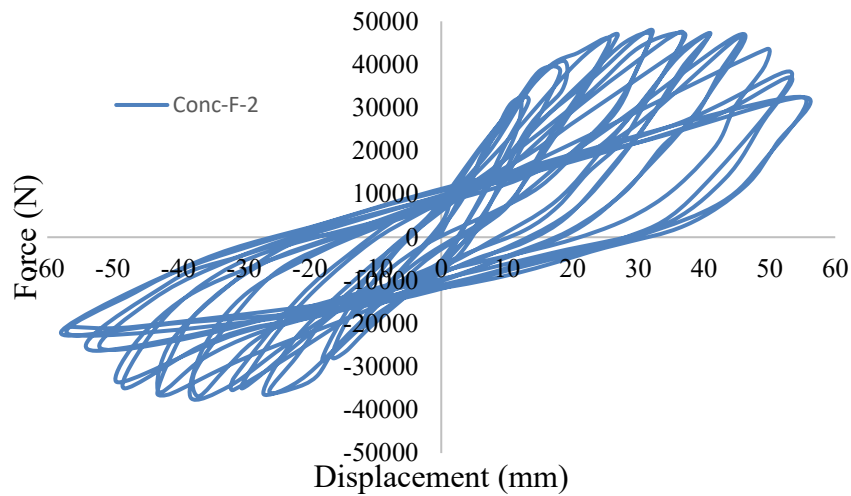
شکل ۱۳: منحنی هیستریزیس نمونه Conc-F-2.

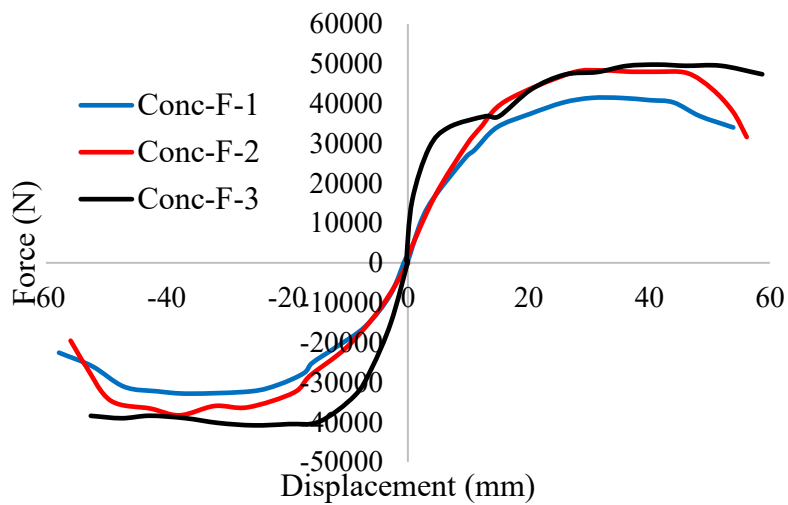
شکل ۱۵: منحنی پوش نمونه‌های قاب بتنی Conc-F.

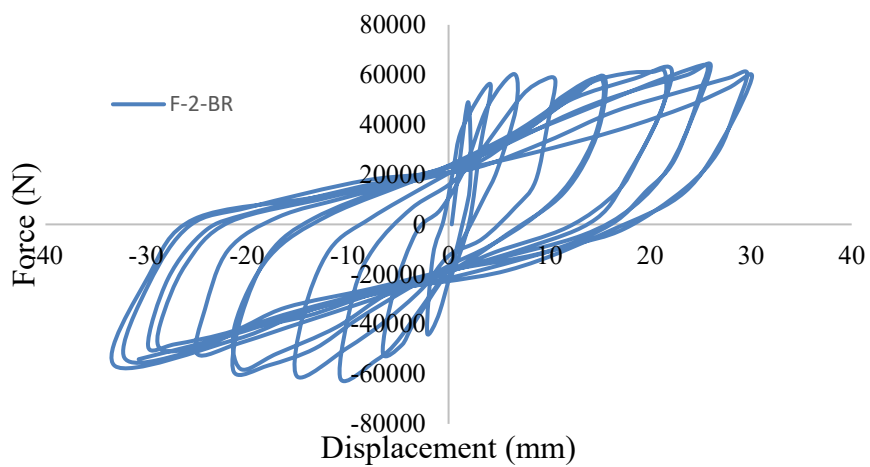
شکل ۱۸: منحنی هیستریزیس نمونه F-2-BR.

در شکل‌های ۱۷ تا ۱۹ منحنی هیستریزس نمونه قاب‌های بتنی با مهاربند فولادی نشان داده شده است.

با اضافه کردن مهاربند فلزی به قاب بتنی، اثر لاغرشدگی یا پینچینگ در منحنی کمتر شده است. همچنین مقدار مقاومت نیز افزایش زیادی داشته است. مقدار مقاومت حداکثر نمونه F-1-BR برابر ۶۰/۷۴ کیلونیوتن، مقاومت نمونه F-2-BR برابر ۶۳/۹۱ کیلونیوتن و مقاومت نمونه F-3-BR برابر ۶۵/۸۴ کیلونیوتن می‌باشد. در مقایسه با نمونه‌های قاب خمشی بتنی دیده می‌شود که مقدار جابجایی نهایی به میزان زیادی کاهش یافته است. به دلیل سختی زیاد مهاربند فولادی، شکل‌پذیری نمونه کاهش یافته است. همچنین مقدار مقاومت حداکثر نمونه افزایش یافته است که ناشی از اضافه شدن مهاربند به قاب خمشی بتنی است.

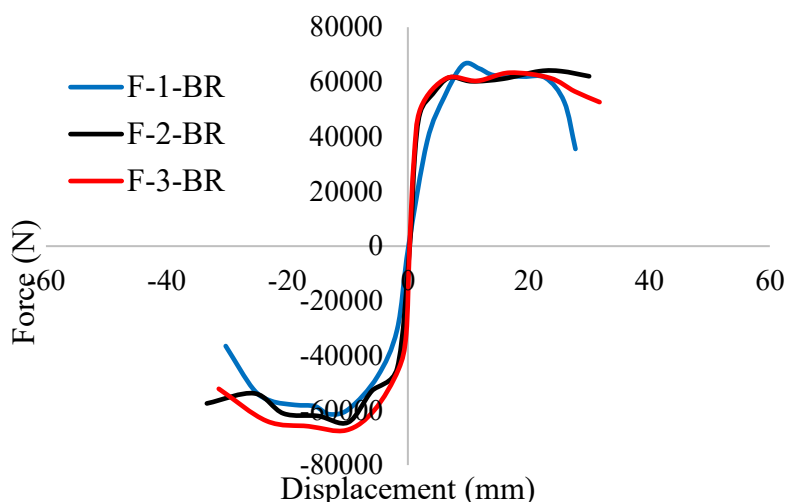
شکل ۲۰: منحنی پوش نمونه‌های قاب بتنی با مهاربند فولادی.

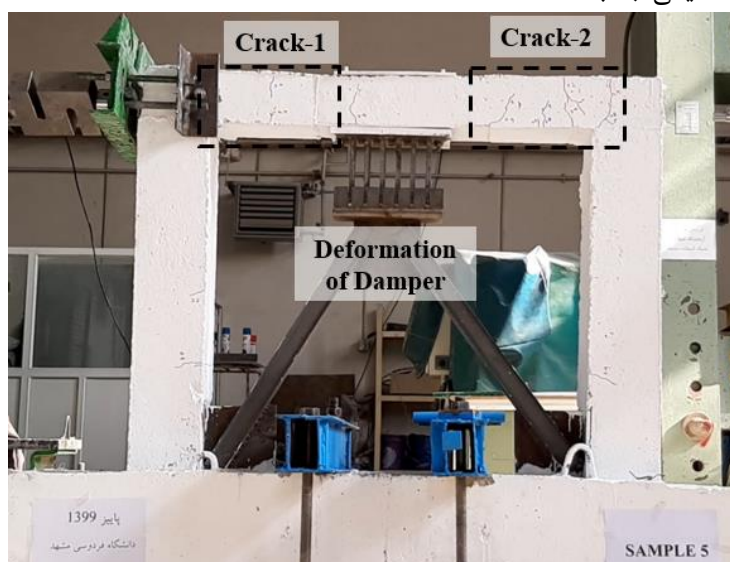
در شکل ۲۱ وضعیت ترک خوردگی قاب بتنی با میراگر TADAS دیده می‌شود. مشاهده شد با اینکه قاب تحت بارگذاری جانبی قرار گرفته است، ابتدا ترک‌ها در تیر ایجاد شده‌اند. این ترک‌ها در دو قسمت بین چشمه اتصال و میراگر ایجاد شده‌اند. برخلاف نمونه‌های قبلی در ستون ترک‌ها به مقدار بسیار زیادی کاهش یافته است. این ترک‌ها در ابتدای بارگذاری ایجاد شده‌اند و با تغییر شکل میراگر، ترک‌ها کاهش یافته‌اند. عمده تغییر شکل جانبی وارد شده به قاب بتنی توسط میراگر تسلیمی جذب شده است.

شکل ۲۱: وضعیت ترک خوردگی قاب بتنی با میراگر TADAS.

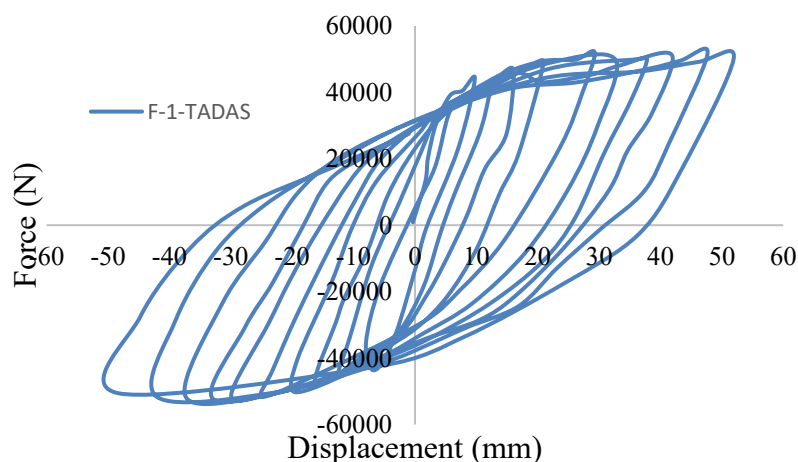
شکل ۲۳: منحنی هیستریزیس قاب بتنی با میراگر تسلیمی F-1-TADAS

۵-۳-۱ منحنی‌های هیستریزیس قاب‌های بتن آرمه با میراگر تسلیمی TADAS در شکل ۲۳ تا ۲۵ منحنی هیستریزیس قاب‌های بتنی با میراگر تسلیمی TADAS آورده شده است.

با فعال شدن میراگر تسلیمی، رفتار منحنی هیستریزیس به صورت سخت‌شونده می‌باشد و نرم‌شوندگی قابل توجهی در آن دیده نمی‌شود. مقدار مقاومت حداکثر نمونه F-1-TADAS برابر ۵۲/۳۸ کیلونیوتن، مقاومت نمونه F-2-TADAS برابر ۵۲/۹۶ کیلونیوتن و مقاومت نمونه F-3-TADAS برابر ۵۵/۸۹ کیلونیوتن می‌باشد. میراگر در همان لحظات اولیه بارگذاری فعال شده است. به دلیل اینکه مقدار نیروی تسلیم میراگر عدد کوچکی است، به عنوان فیوز عمل کرده است. مقدار شکل‌پذیری قاب بتنی با میراگر تسلیمی به مقدار زیادی افزایش داده است. با اینکه مقدار مقاومت قاب بتنی F-1 کمتر از نمونه F-2 و F-3 است، ولی با اضافه کردن میراگر TADAS مقدار مقاومت افزایش یافته است و مقدار کاهش مقاومت را جبران کرده است. بنابراین با استفاده از میراگر می‌توان بخشی از کاهش مقاومت میراگر را جبران کرد.

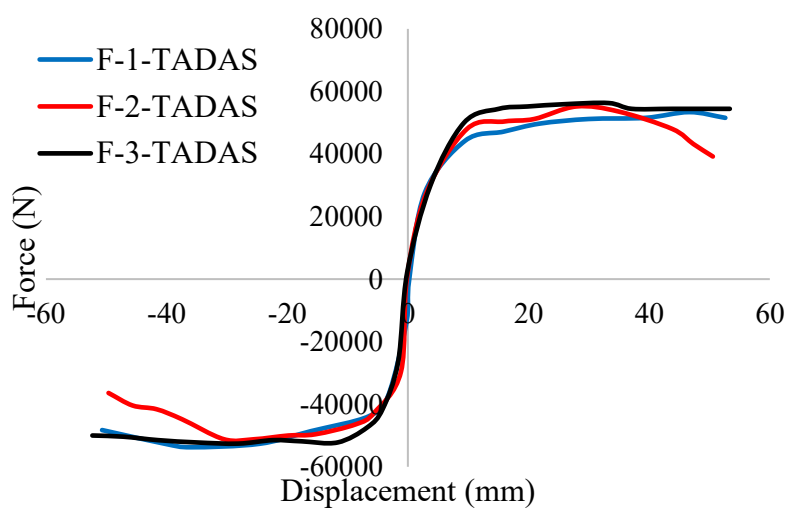
شکل ۲۶: منحنی پوش نمونه‌های قاب بتنی با میراگر TADAS

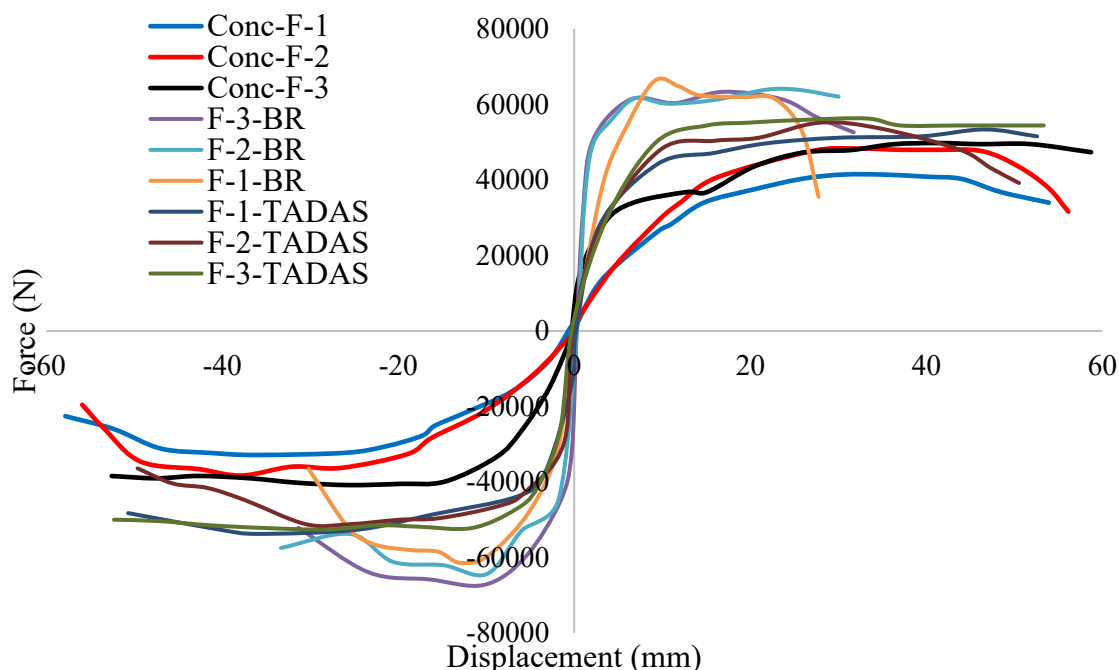
شکل ۲۷: منحنی پوش کلیه نمونه‌های قاب‌های بتنی مورد آزمایش.

مطابق شکل ۲۷ دیده می‌شود که قاب بتنی مقدار مقاومت کمتری ولی در عوض، تغییرشکل مناسبی دارد که همراه با تحمل تغییرشکل‌های غیرخطی زیاد و ترک‌های گسترده در تیر و ستون می‌باشد. این ترک‌ها و همچنین تسلیم شدگی برخی فولادها، میزان سطح عملکرد سازه را تحت تاثیر قرار می‌دهد. در نمونه با مهاربند فلزی، مقدار مقاومت از سایر نمونه‌ها بیشتر است ولی مقدار جابجایی نهایی نمونه کمتر از سایر نمونه‌ها است. به دلیل اینکه مهاربند فلزی یک سیستم با سختی و مقاومت تسلیم زیاد است، ولی تغییرشکل کمی دارد. در این نمونه نیز، مقاومت کل سیستم زیاد شده است ولی مقدار تغییرشکل قاب بتنی با مهاربند فلزی کاهش یافته است. در منحنی پوش آور قاب با میراگر تسلیمی دیده می‌شود که مقدار نیروی تسلیم قاب با میراگر کمتر از نیروی تسلیم قاب با مهاربند فلزی است. در نتیجه میراگر زودتر فعال شده و در اتلاف انرژی شرکت داشته است. از طرفی مقدار مقاومت قاب بتنی با میراگر بیشتر از قاب بتنی و کمتر از قاب با مهاربند فلزی است. در نمونه F-1 و F-2 مقدار فاصله خاموت بیشتر است و نرم‌شوندگی در منحنی هیستریزیس دیده می‌شود، با اضافه کردن میراگر این اثر کمتر شده و مقدار مقاومت نمونه‌ها F-1-TADAS و F-2-TADAS به هم نزدیک شده است. حتی مقدار مقاومت این

نمونه‌ها به نمونه F-3-TADAS نیز نزدیک‌تر شده است. بنابراین با استفاده از میراگر، زوال مقاومتی نمونه‌های ضعیف، کمتر شده است.
